# MORTALIDAD DE AVES EN TENDIDOS ELÉCTRICOS EN UN ÁREA DE LA SIERRA DE GUADARRAMA (MADRID)

Federico ROVIRALTA  
PEÑA

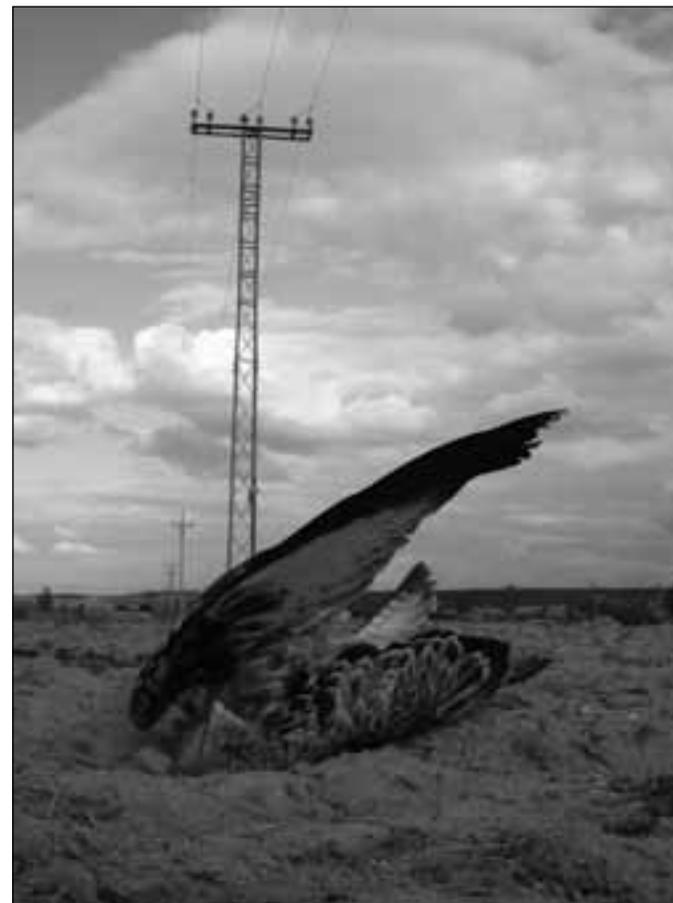
Milano real muerto por electrocuación en un apoyo de un tendido eléctrico con un diseño peligroso para las aves (foto: Javier de la Puente)
