# MORTALIDAD POR ELECTROCUCIÓN Y CORRECCIONES EN LIFE BONELLI

Carlota Viada<sup>1</sup>

## ACCIÓN DEL LIFE BONELLI

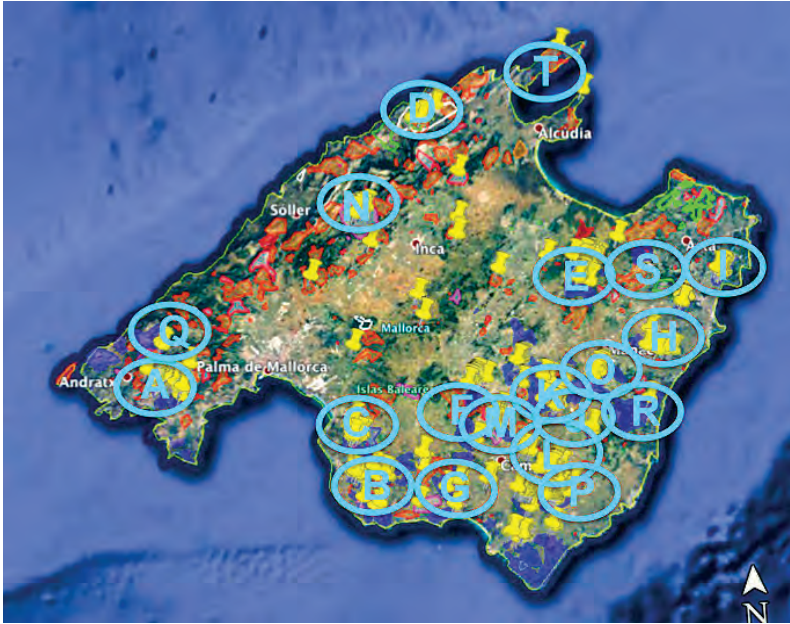
Figura 2.- Las 20 zonas identificadas como más peligrosas a la electrocución para el águila de Bonelli en Mallorca.

Solapando ambas capas con la red de tendidos eléctricos de distribución, el resultado muestra las áreas de mayor riesgo de electrocución: el mapa de riesgo con las 20 áreas más sensibles (Figura 2).

Cada zona del mapa de riesgo cuenta con una ficha en la que se incluye: breve descripción de la zona, UTM, tipo de uso por parte de las águilas (dispersión, cría, etc.), número de ejemplares que la han visitado, uso de apoyos por parte de algún águila, ejemplares electrocutados, intervenciones ya realizadas (inspeccionada, comunicada a ENDESA, corregida) y finalmente tareas pendientes. Esta ficha ha sido revisada anualmente.

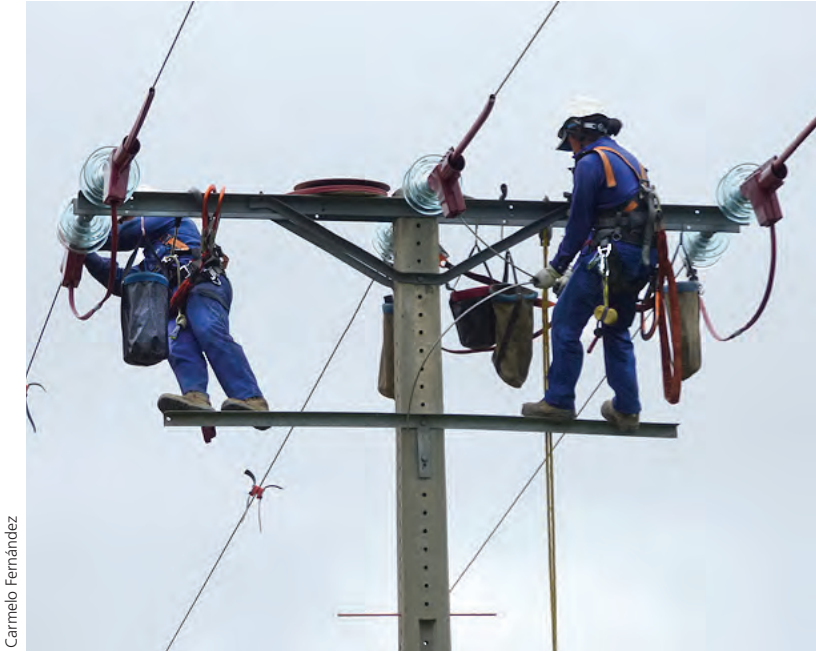
Figura 3.- Aislamiento y salvapájaros en la derivación del Barranco Tropera (Álava) en junio de 2017.

Se han señalizado 2,6 km de tendido con salvapájaros para disminuir el riesgo de electrocución y se han corregido 24 apoyos. En concreto se ha intervenido en dos derivaciones cercanas a las zonas de liberación de 2017, de propiedad privada: toma de aguas de Rejenas (Bachicabo) y derivación del Barranco Tropera (Ocio).

Esta diferencia en el comportamiento en la posada del águila de Bonelli aumenta su vulnerabilidad a la electrocución en muchos apoyos (ver figura 3).

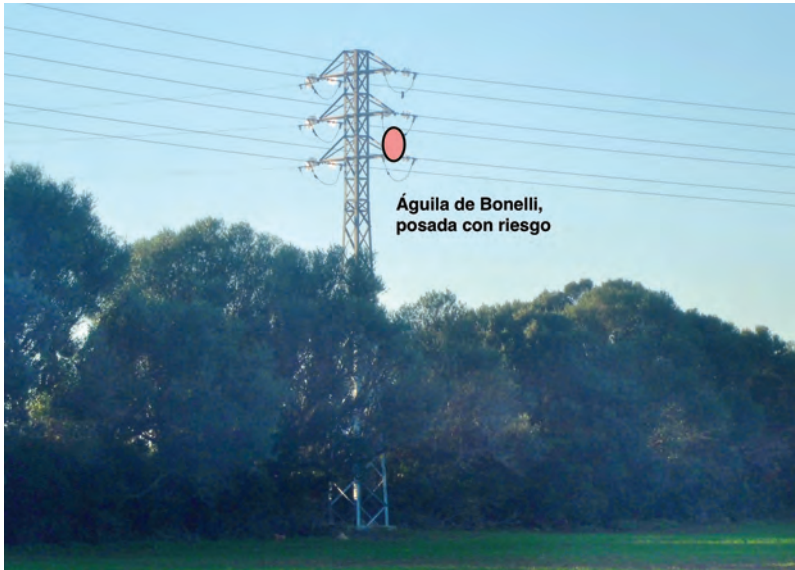
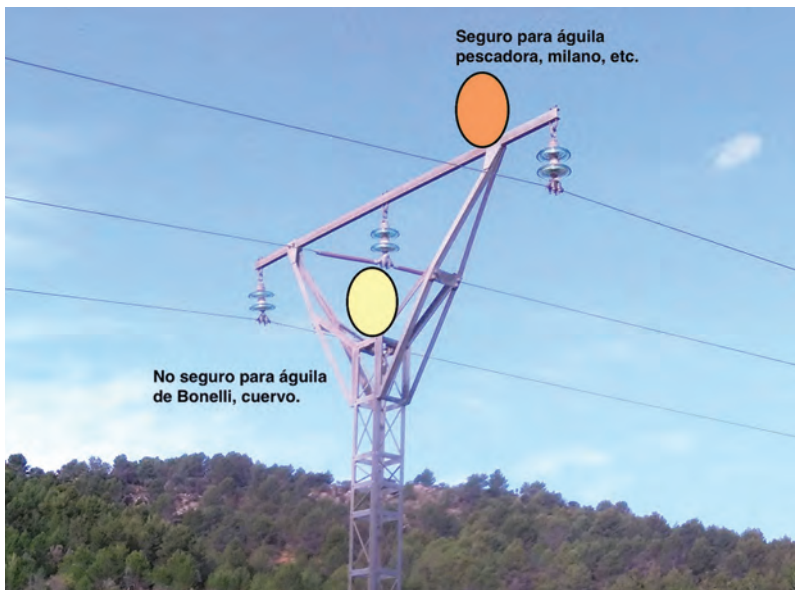
Figura 7.- Diferencia en el comportamiento en la posada del águila de Bonelli que aumenta su vulnerabilidad a la electrocución, por comparación con otras especies de águilas, como el águila pescadora o el águila real o imperial.

Es bien conocido que los apoyos con elementos en tensión por encima del apoyo, que es donde se suelen posar las aves, son los más peligrosos (aisladores rígidos o apoyos con puentes sobre el travesaño). Este tipo de torretas es el que causa la mayoría de las muertes en las rapaces, pero en el caso del águila de Bonelli también otros diseños son peligrosos.

Al ser un águila típicamente forestal y muy discreta, gusta de posarse en partes inferiores de la cruceta del apoyo, lo que aumenta significativamente el riesgo de electrocución en diseños que se consideran seguros para otras rapaces.

- Hábito de colocarse dentro del entramado diseño de algunas crucetas, lo que incrementa enormemente su riesgo de contactar con dos elementos en tensión y, por tanto, de morir electrocutada; hábito que comparte con el cuervo (*Corvus corax*).
