Corrección de tendidos eléctricos Evaluación de las correcciones

Proyecto LIFE 07+ NAT/E/000742

“Conservación de especies prioritarias del monte mediterráneo en Castilla-La Mancha” www.priorimancha.es

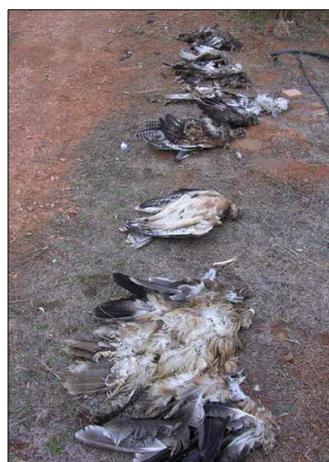
Rapaces electrocutadas

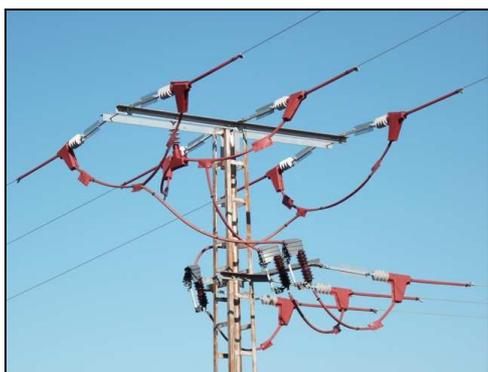
Apoyo eléctrico corregido

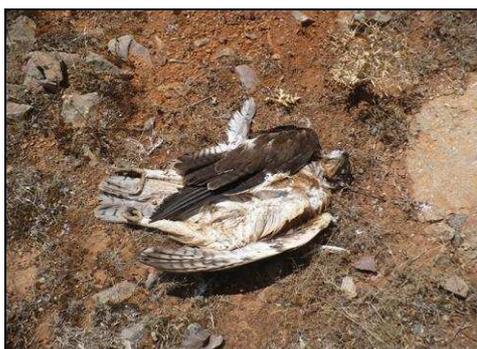
Águila perdicera electrocutada

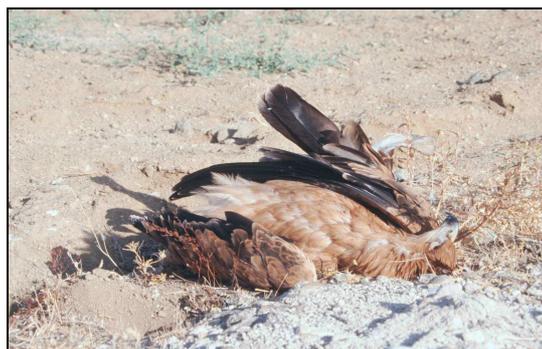
Águila imperial ibérica electrocutada

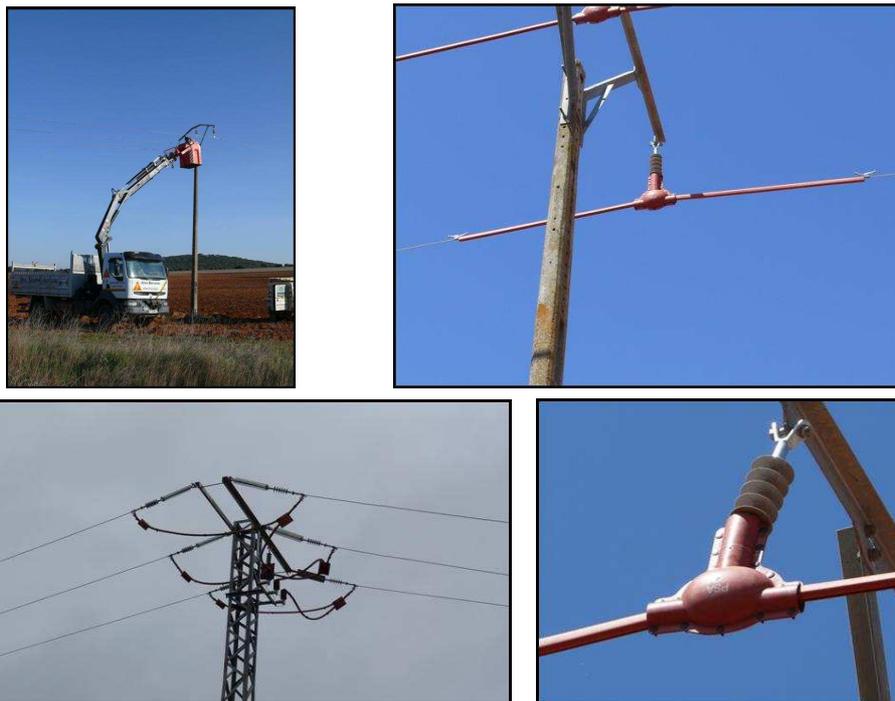
Trabajos de corrección y detalle de alguno de los apoyos corregidos.

Para llevarlo a cabo se están contratando los trabajos a empresas especializadas que modifican o aíslan aquellas estructuras o conductores que puedan ser potencialmente peligrosas. En la Tabla 2 se muestra el número de apoyos a corregir por el proyecto en cada una de las líneas eléctricas donde se está actuando.
